Акт обследования общего имущества многоквартирного дома по адресу г. Абакан, ул.Кирова, д.122

Дата и время обследования: «14» апреля 2020 г. 15:00

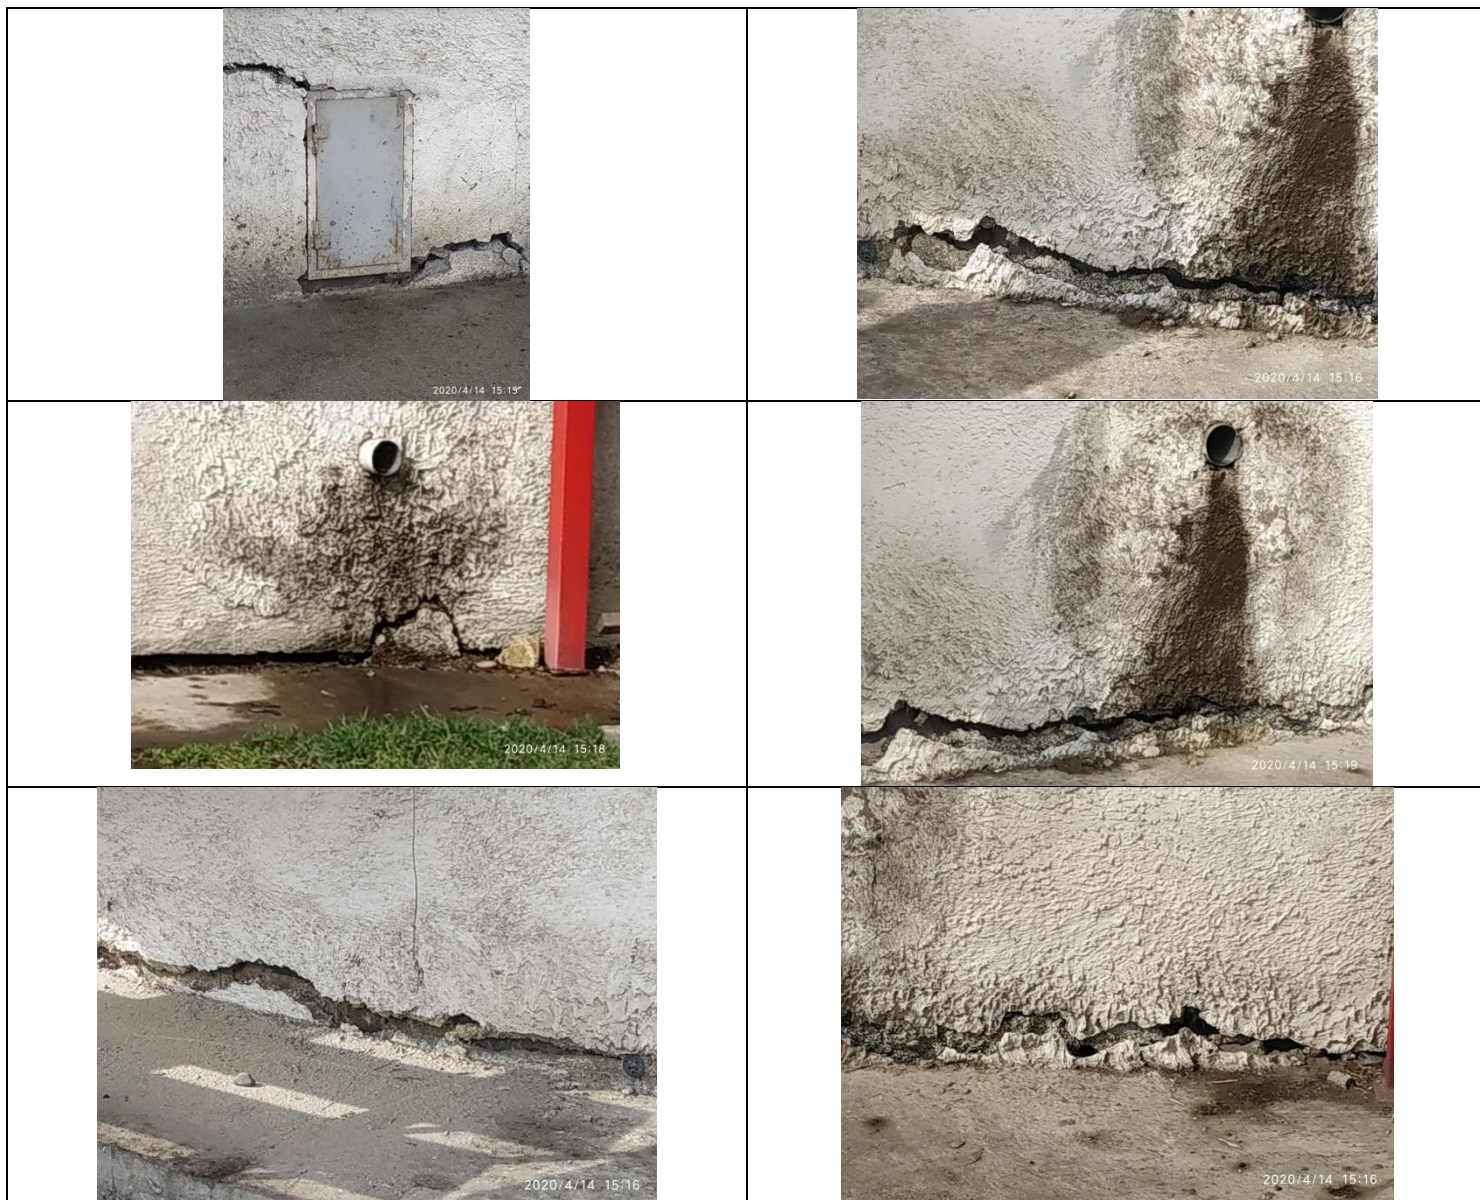
- По цоколю дома идёт трещина от первого подъезда со двора и практически до второго подъезда по ул. Кирова.
- Трубы водостоков очень короткие - во время дождя вода течёт под фундамент.

Трещины по цоколю. Вода стекает под фундамент

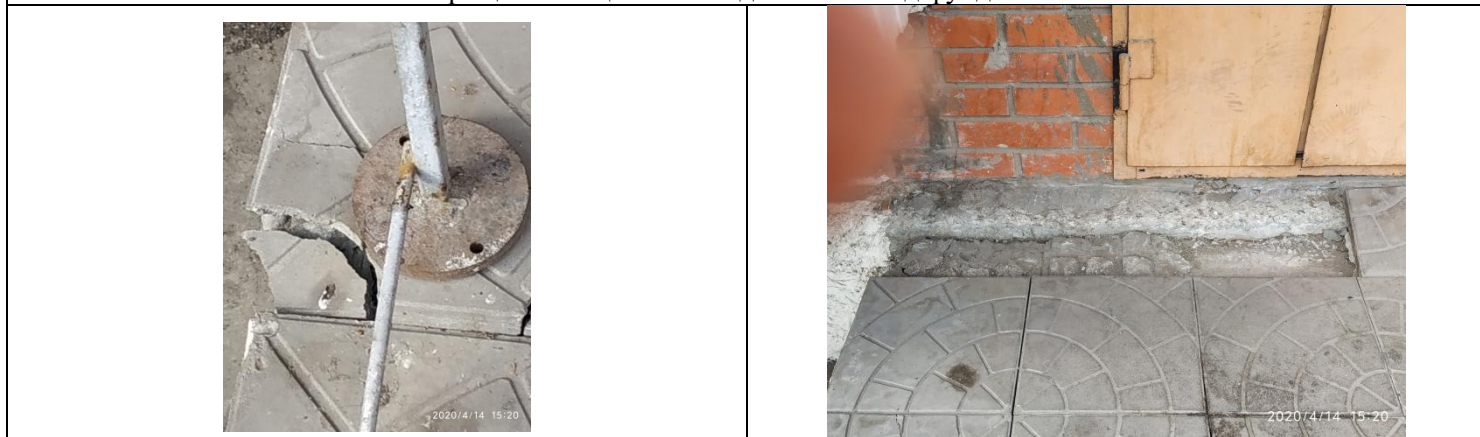
Крыльцо второго подъезда со стороны Кирова

- На крыльце со стороны Кирова отсутствует плитка и есть треснувшие плиты.
- Из-за отсутствия желоба над крыльцом со стороны двора, во время таяния снега с балкона второго этажа на асфальте образуется наледь.
- На первом этаже дверные проёмы помещений, переведённых под нежилые, заделаны очень неаккуратно.

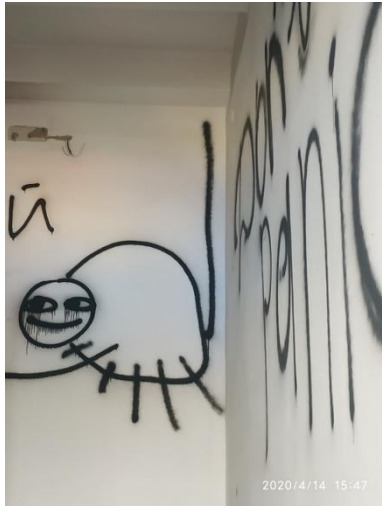
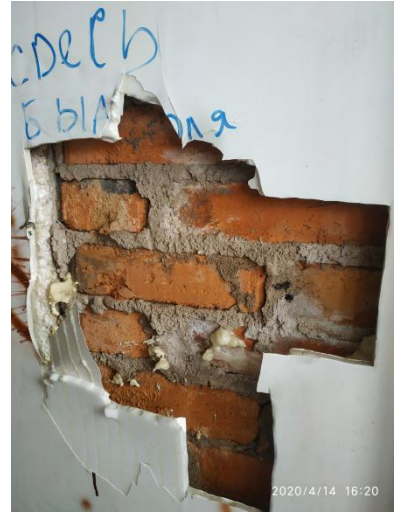
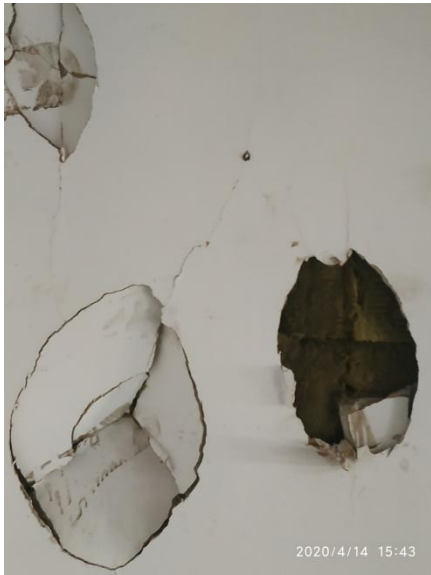
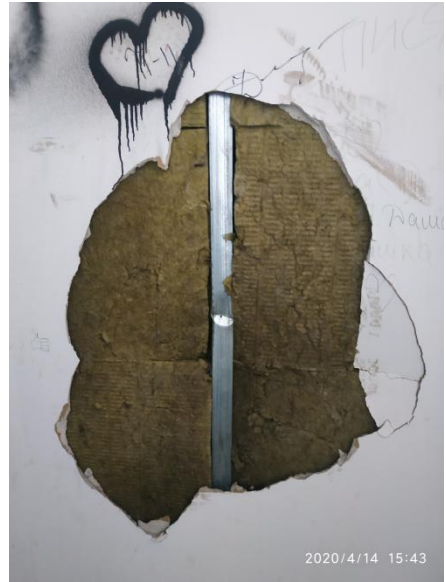
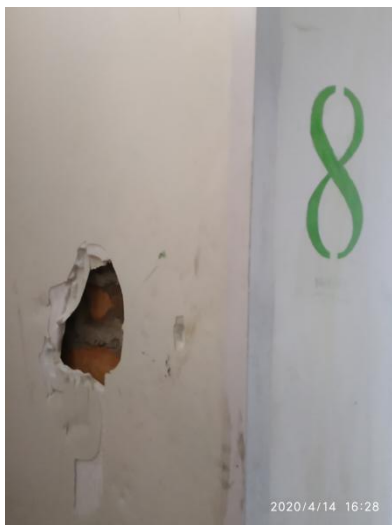
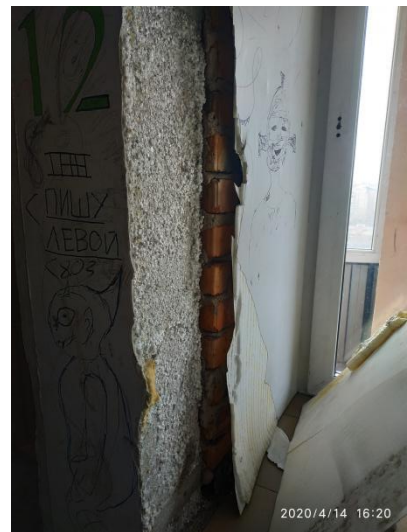
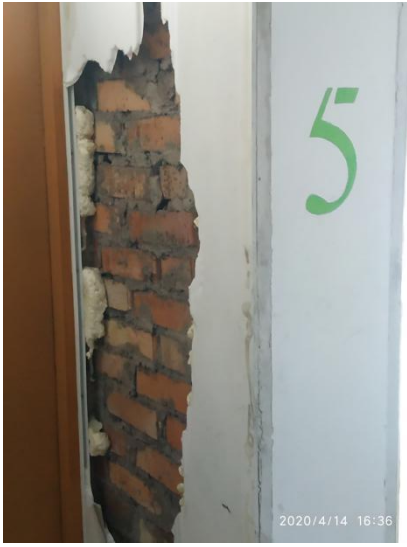
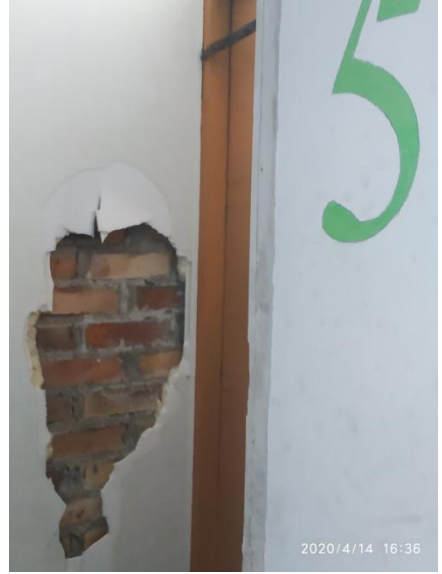
- Отсутствует освещение в принципе (торчат только провода)!
- Повреждены откосы: на 12 этаже, 8 этаже, 5 этаж.
- Копоть на стенах и потолке.

- Отсутствует освещение с 12 по 4 этажи (нет вообще! Торчат только провода!).
- Магнитный замок не работает: невозможно ни войти, ни выйти, т.е. не срабатывают ни кнопка, ни ключ.
- Стены изрисованы, в некоторых местах пробиты до кирпича.
- Копоть на стенах и потолке.

Стены и откосы пожарной лестницы

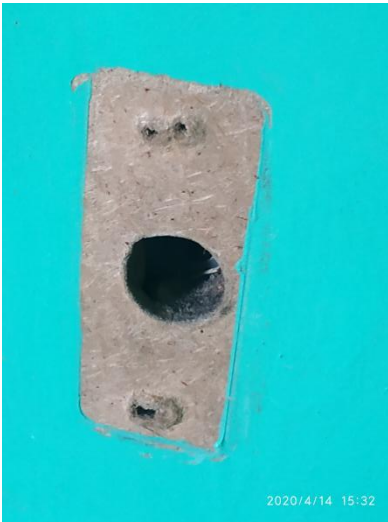
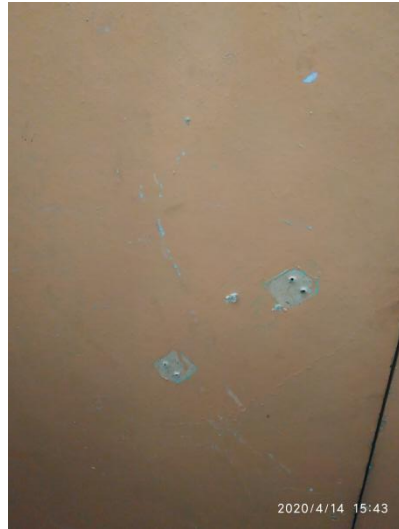
Отсутствуют дверные ручки

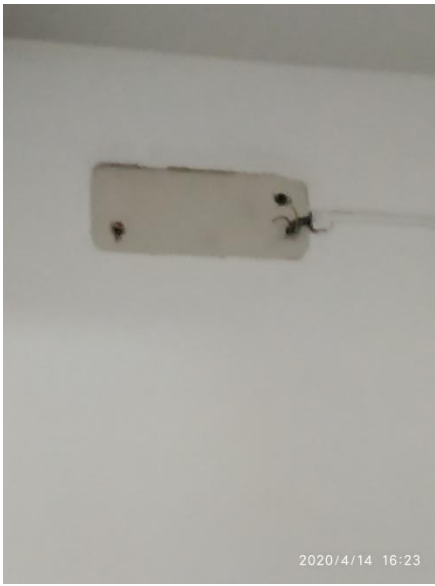
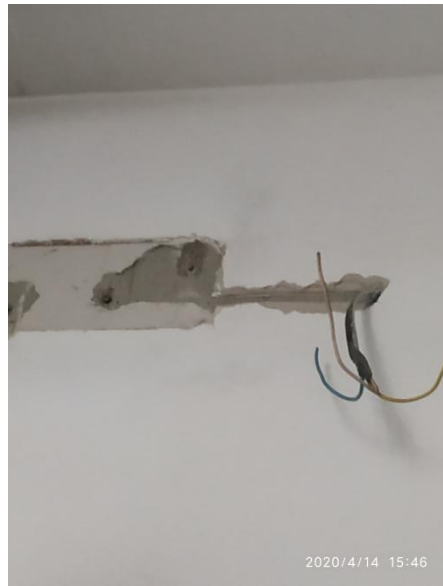
Отсутствует освещение на пожарной лестнице

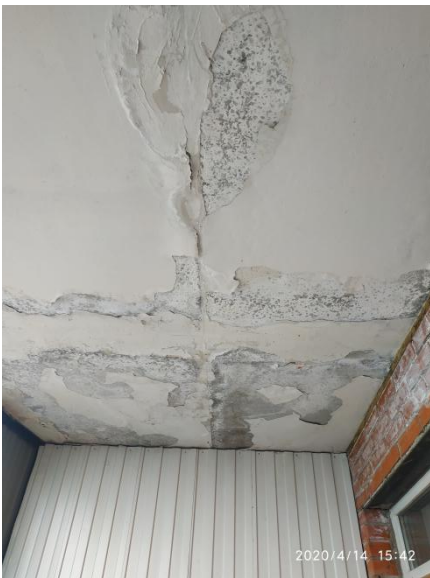
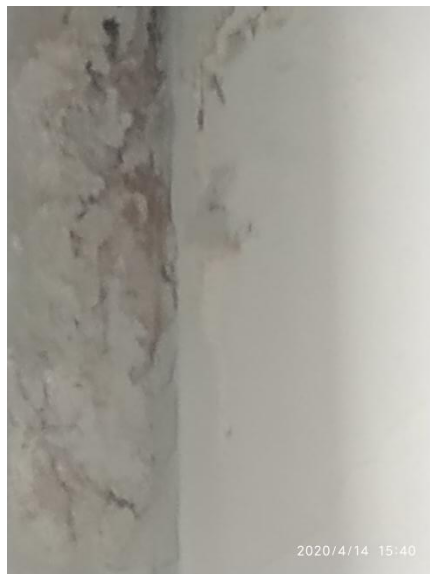
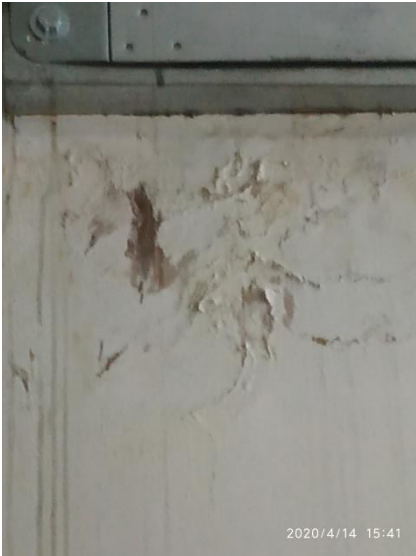
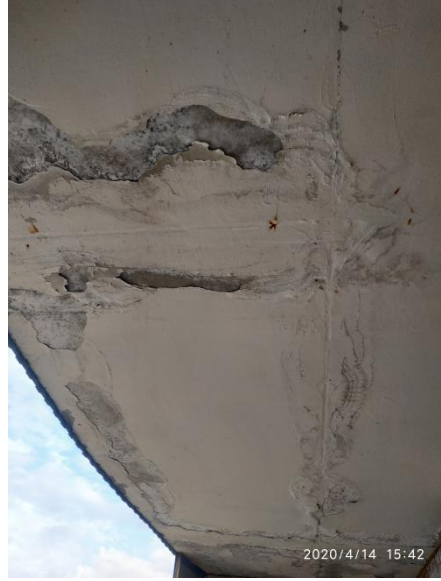
Грибок

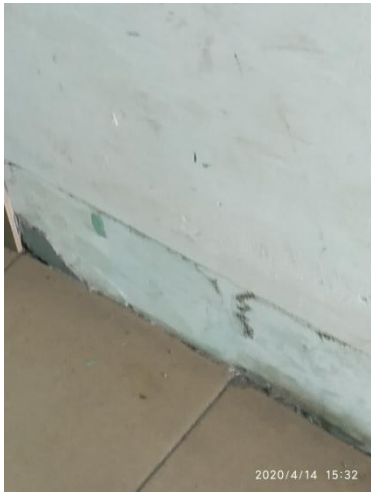
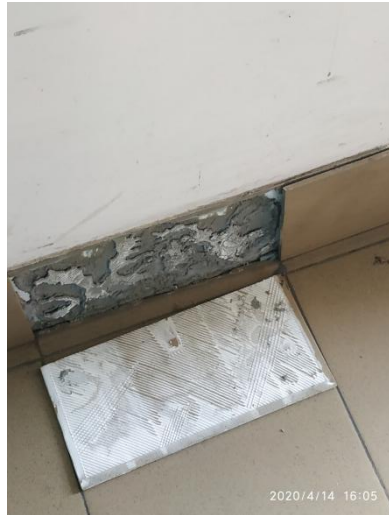
Отсутствие половой плитки/плинтуса

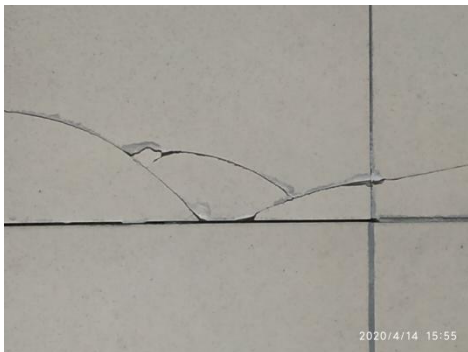
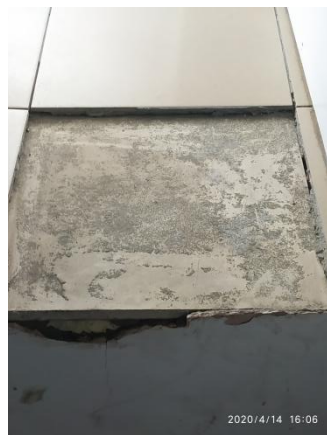
Отсутствует и треснутая плитка

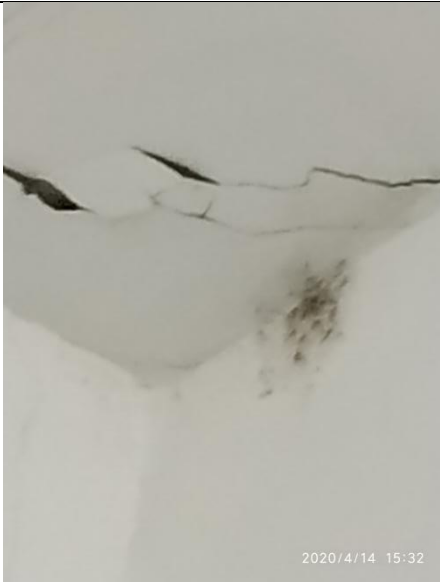
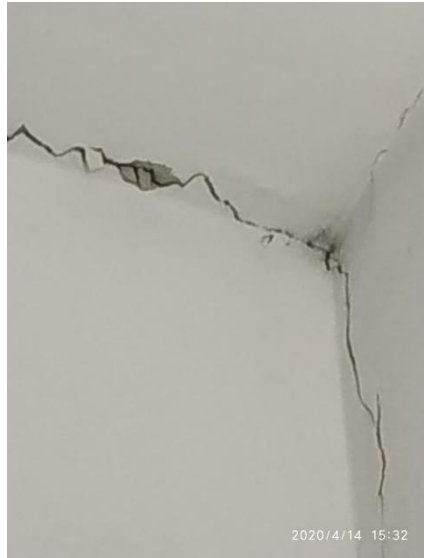
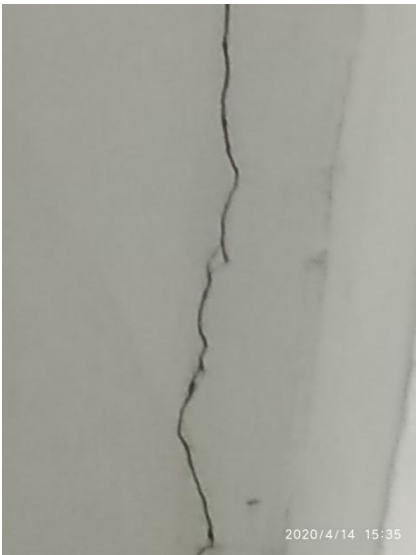
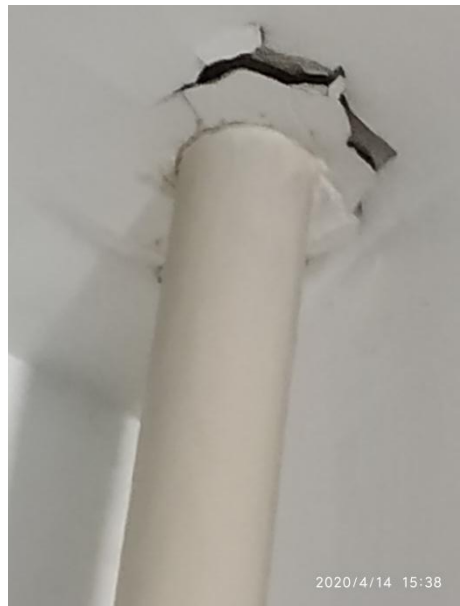
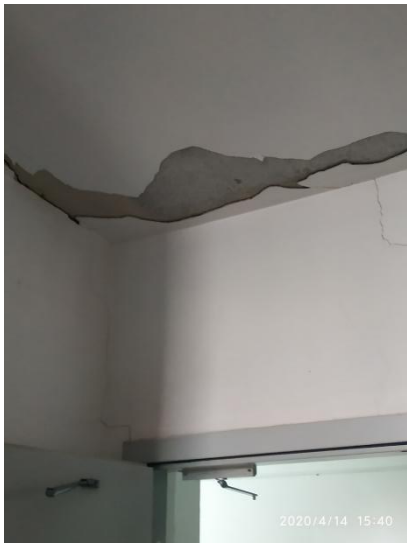
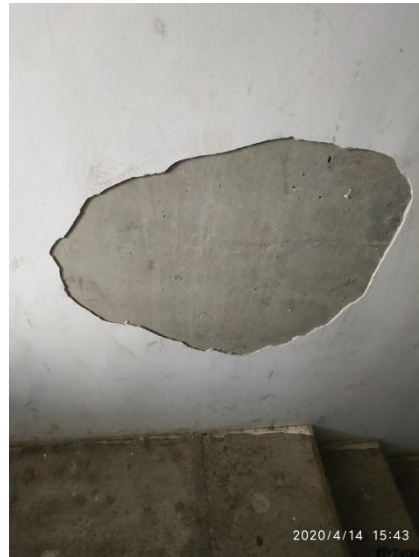
- С 12-го по 1-й этаж через всю высоту дома идёт трещина в районе 3-х комнатных квартир, которая продолжается по потолку до входа на лестничную площадку (на верхних этажах трещина больше, к нижним этажам - уменьшается).
- По всему подъезду на стенах и потолке копоть, трещины.
- Местами на стенах и потолке есть грибок.
- Отсутствует половая плитка/плинтус: 1 этаж в тамбуре, 1 этаж около грузового лифта, 11 этаж, 10 этаж, 7 этаж, 4 этаж, 3 этаж.
- Отсутствует дверная ручка: 1 этаж тамбур, 6 этаж дверь на балкон, 11 этаж дверь на балкон.
- Отсутствует освещение: 1 этаж тамбур.
- Не отрегулированы датчики движения освещения (либо не срабатывают на движение, либо свет горит постоянно).

Трещины на стенах и потолке

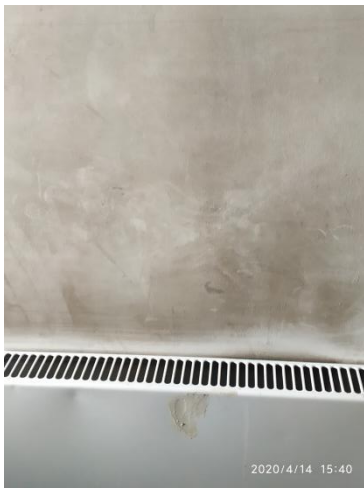
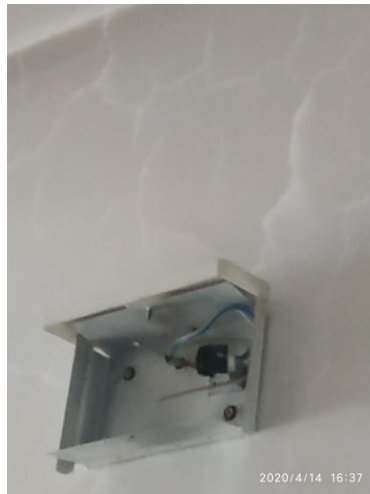
Копоть на стенах

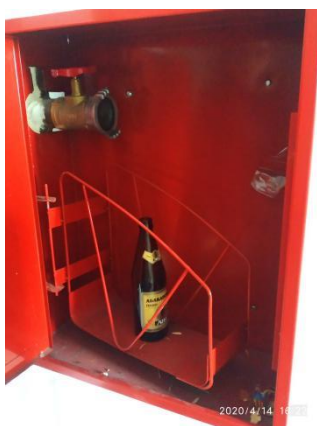
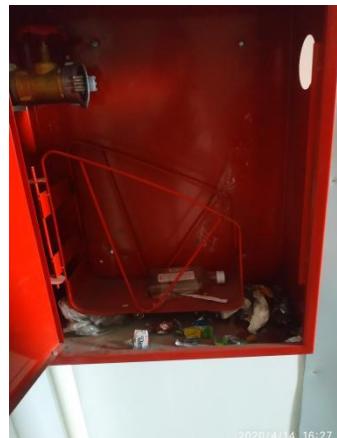
Отсутствуют пожарные рукава

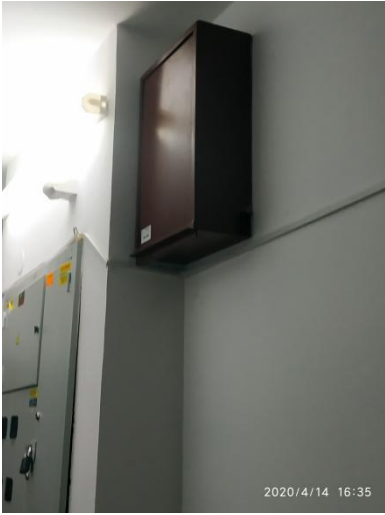
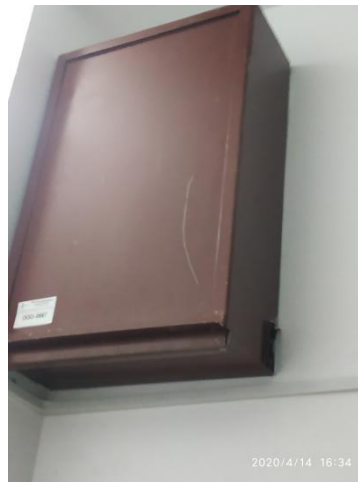
Несанкционированное размещение оборудования провайдером

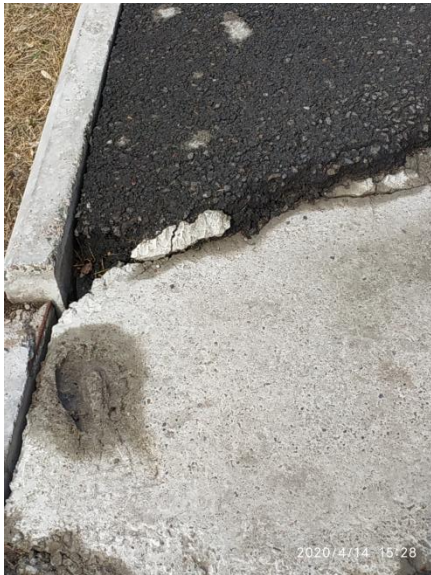
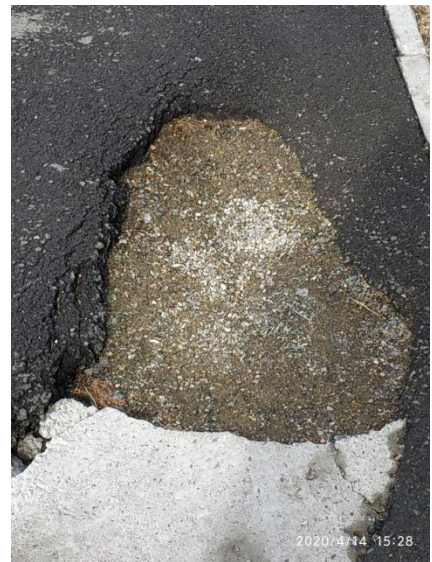
Пешеходная дорожка

- На пешеходной дорожке во дворе дома образовался провал.
- Около канализационного колодца просела земля на газоне.
- На лавочке около второго подъезда отсутствует доска.
- Около первого подъезда отсутствует урна.
- Нарушено благоустройство детской площадки после строительства детского сада и жилого дома Кирова, 120а.
